## ODKALISKO SLOVINKY PRI KROMPACHOCH (geografické aspekty environmentálnej záťaže)

**Abstract:** The report deals with geographical aspect of mining pond Slovinky near Krompachy. Situation, according to the Ministry of Agriculture monitoring, is unsatisfying with a real a possibility of breaking out of ecological disaster, and Slovinky and Krompachy would then have to face unfavourable consequences. Introduction is focused on information about monitoring of the ponds and of the industry waste dumps in the Slovak republic. In introduction we are also dealing with the term pond, with the history of the mining in Slovinky and relicts of this activity after stopping of the mining in this region. In the next part we are dealing with the characteristic of geological and present structure in the area of the Slovinky mining pond near Krompachy as well as the characteristic of information about the pond parameters and chemistry. We are writing about unsatisfying condition and negative influences of the pond on the individual parts of the country. In the end we briefly provide basic recommendations how to make condition of the pond better.

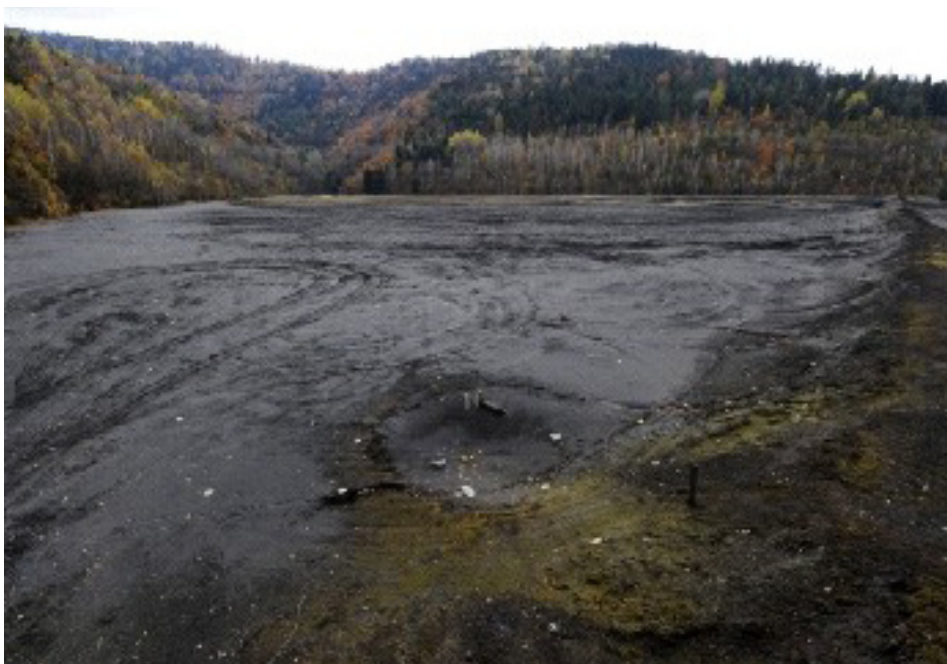
Obr. 6 Povrch vrchnej časti odkaliska pripomína mesačnú krajinu

- Použiť vhodnú emulziu na vytvorenie škrupiny na povrchu odkaliska za účelom zabránenia prenosu prachových častíc vetrom do okolia.
- Osadiť mriežku v mieste prepadu vody do potrubia v hornej časti odkaliska. Miesto nie je dostatočne chránené proti vniknutiu naplaveného dreva a iných nečistôt.

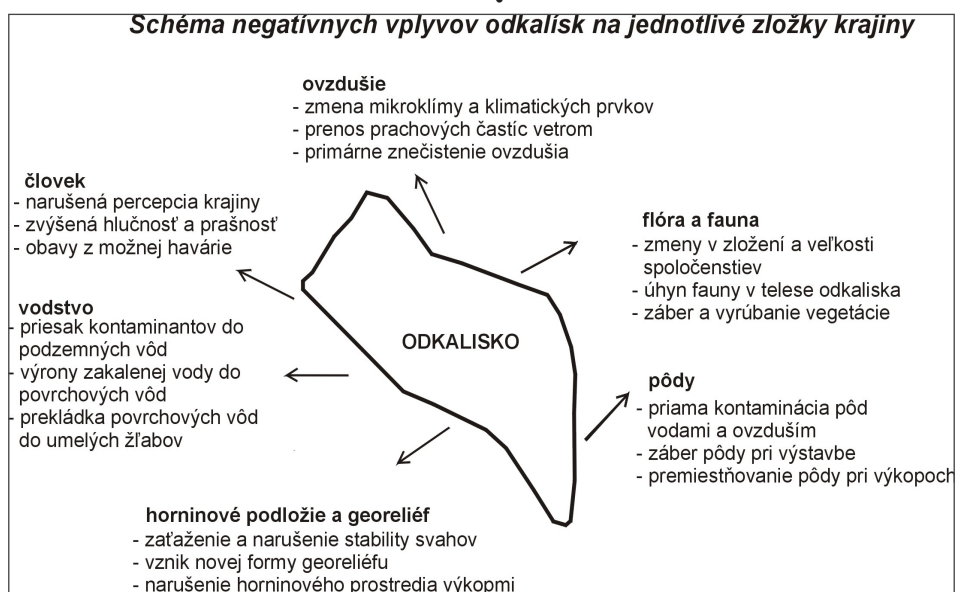
Obr. 7 Schéma negatívneho vplyvu odkalísk na jednotlivé zložky krajiny

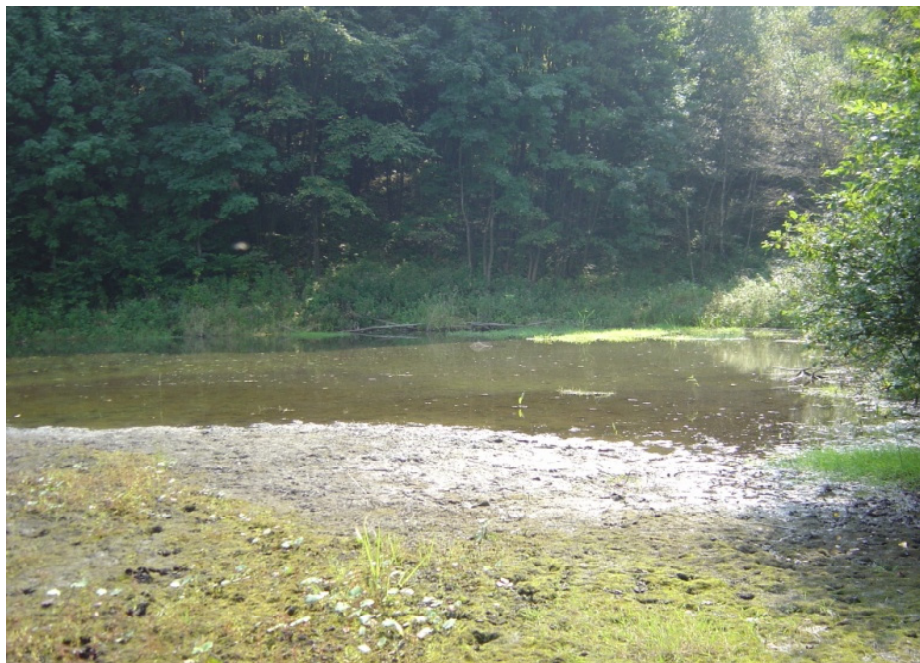
Obr. 8 Jazero v hornej časti odkaliska

- Zasypať a zarovnať depresie s dočasnými jazierkami na hrádzi
- Zabezpečiť analýzu zloženia flotačného odpadu, ako aj odobratie vzoriek z pôdy, rastlín, príp. monitoring stavu ovzdušia.

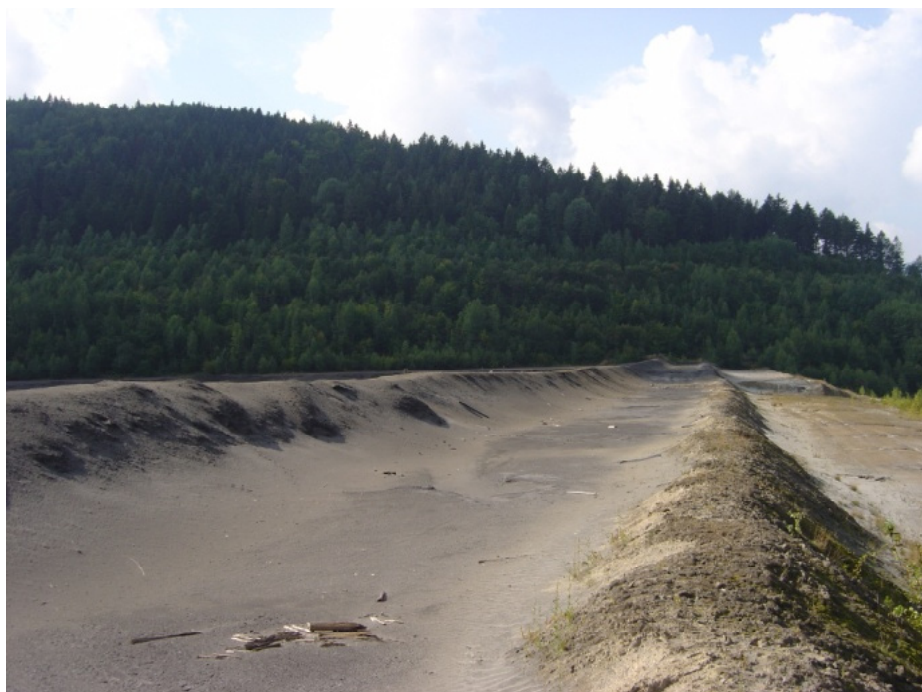
Obr. 9 Horné terasy odkaliska bez vegetácie

- Zabrániť devastácii a rozkrádaniu zariadenia výstavbou oplotenia, príp. strážnou službou.
- Rekultivovať dve najvyššie terasy hrádze, zarovnať a zatravníť ich povrch.

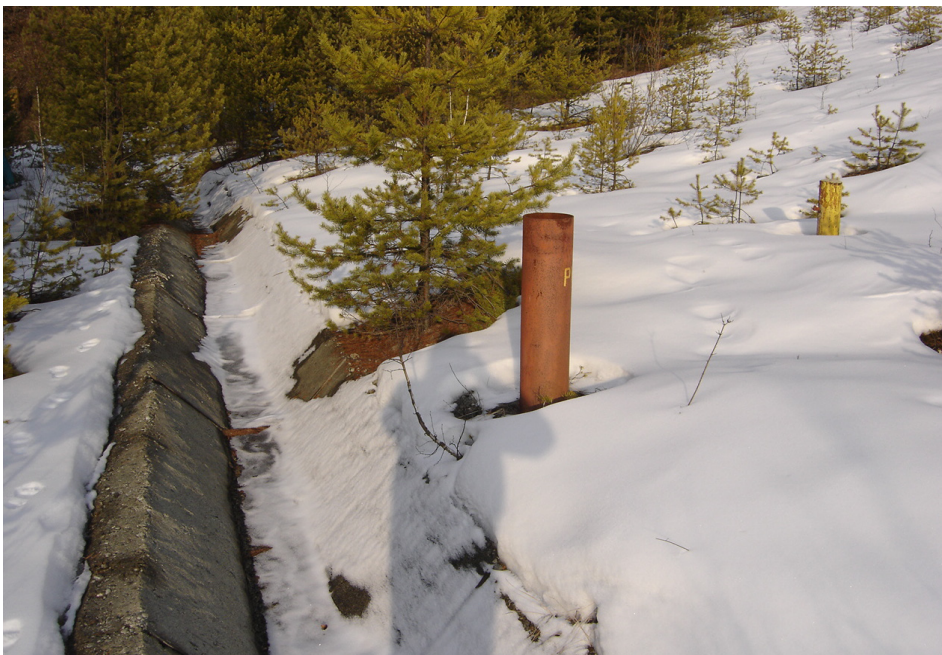
Obr. 10 *Betónový odtokový žlab a prevažne nefunkčné monitorovacie sondy na hrádzi odkaliska*

- Po dohode s vlastníkom odkaliska a príslušnými orgánmi štátnej správy a samosprávy určiť rozsah práv a povinností za účelom najmä opätovného pravidelného monitoringu.

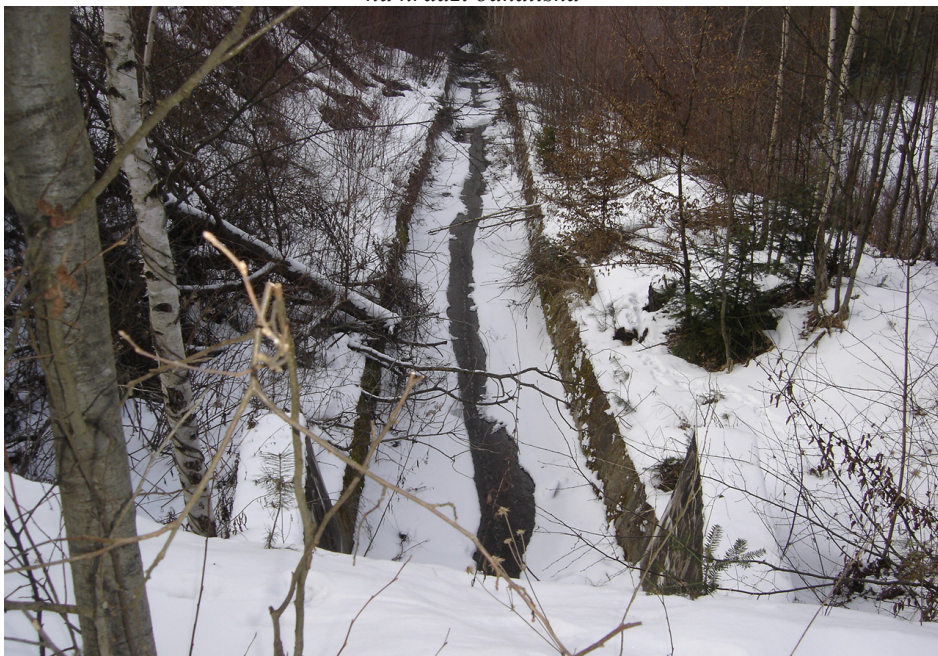
Obr. 11 *Odtokové kamenné, resp. betónové žľaby sú lokálne zanesené naplavenou sutinou i deštruovanou betónovou zmesou*

- Vyčistiť povrchové odtokové žľaby od sutiny
- Po dohode s vlastníkom a lesohospodárskym subjektom, hospodáriacim v lesoch nad odkaliskom zabrániť výrubom drevín nielen na terasách hrádze ale aj v lesoch nad odkaliskom zmenou kategórie využívania lesa (ak ešte nebola vykonaná).
